**T.C.**  
**NİLÜFER KAYMAKAMLIĞI**  
**15 Temmuz İlkokulu Müdürlüğü**

**6331 SAYILI İŞ SAĞLIĞI VE GÜVENLİĞİ KANUNU  
VE SAİR YASAL MEVZUAT  
HÜKÜMLERİ GEREĞİ HAZIRLANMIŞ OLAN  
OKUL GÜVENLİĞİ RAPORU**

**17.10.2018**

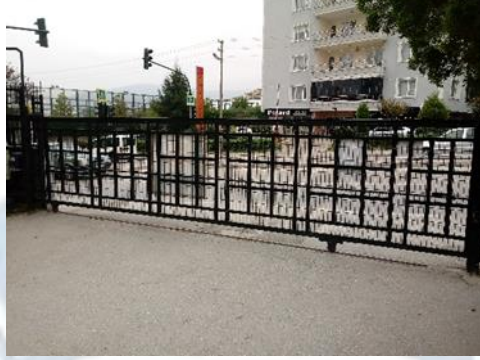
(Resim-1)

1-Okul Bahçesi Ana Giriş Kapısı raylı bir sisteme sahip olup, kapının kapalı veya açık olduğu durumdayken raylı sistemden kurtulup öğrencilerin üstüne devrilme riskine karşın konum sabitlemesinin yapılması gerekmektedir. (Bkz:Resim-1)

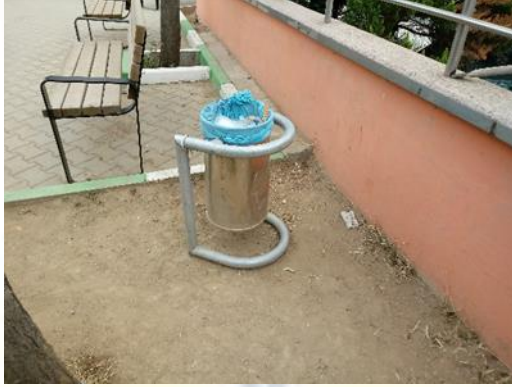
(Resim-2)

3-Okul Bahçesindeki Çöp Kovalarının zemine sabitlenmesi gerekmektedir.(Bkz:Resim-2)

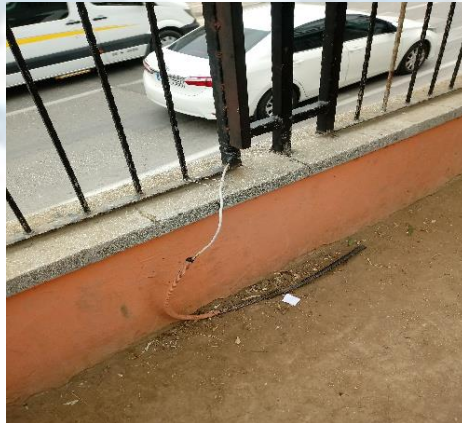
(Resim-3)

4-Okul Bahçesi Güvenlik Noktası arka tarafındaki güvenlik kamerasının açıkta kalan kablolarının güvenliğe bir şekilde izole edilmesi gerekmektedir.(Bkz: Resim-3)

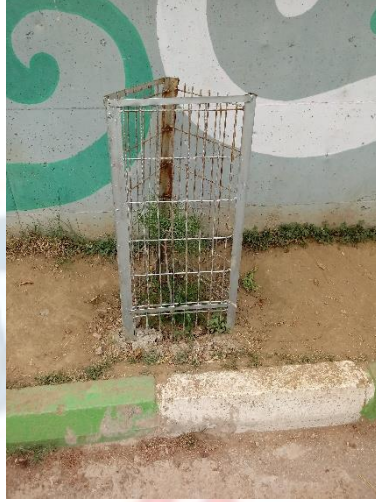
(Resim-4)

5-Okul Bahçesi Ana Giriş Kapısı sol taraftaki istinad duvarı dibindeki Ağaç Fidanı Metal Koruma Kafesinin üst kısımlarının çocuklar açısından kesici ve delici mahiyet arz etmesi nedeniyle kaldırılması gerekmektedir.(Bkz:Resim-4)

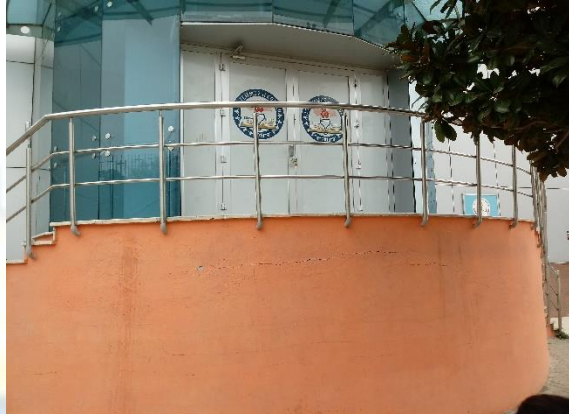
(Resim-5)

6-Okul Bahçesine açılan Güney Cephe Acil Çıkış Kapısı Merdiven Korkuluklarının boşluklarının çocuklar için düşme veya sıkışma riskine karşı plastik bir hasır örgülü örtü veya cam levha ile kapatılması gerekmektedir.(Bkz: Resim-5)

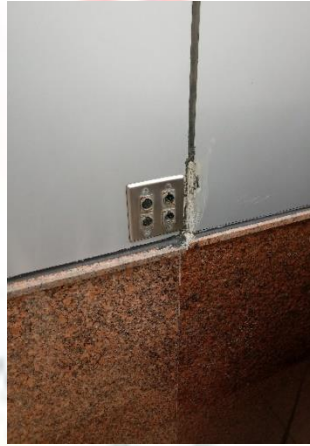
(Resim-7)

8-Okul Bahçesi Atatürk Büstünün arka kısmındaki duvarda bulunan mikrofon girişi elektrik bağlantı panosunun bir plastik kapakla kapatılması gerekmektedir.(Bkz: Resim-7)

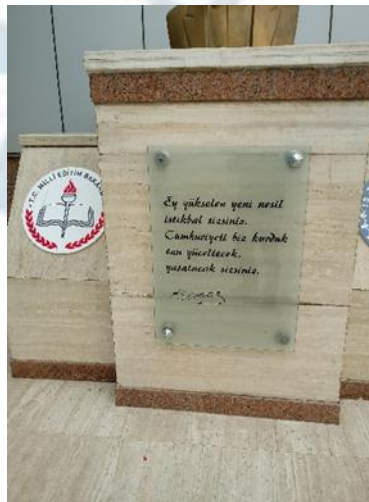
(Resim-8)

9- Okul Bahçesi Atatürk Büstünün kaidesindeki cam panonun tutucu vidaları eksik olup tamamlanıp sağlaştırılması gerekmektedir.(Bkz: Resim-8)

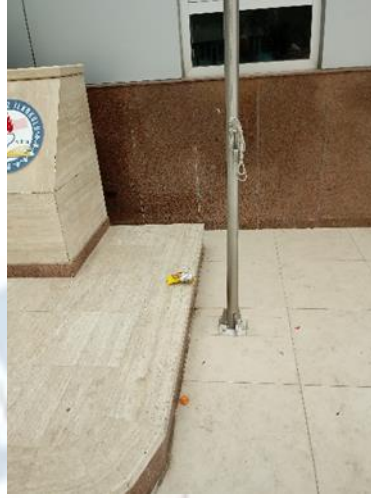
(Resim-9)

10- Okul Bahçesi Atatürk Büstünün sol tarafındaki beyaz bayrak direğinin zemine sabitliğinin sağlanmasının kontrol edilerek artırılması gerekmektedir.(Bkz: Resim-9)

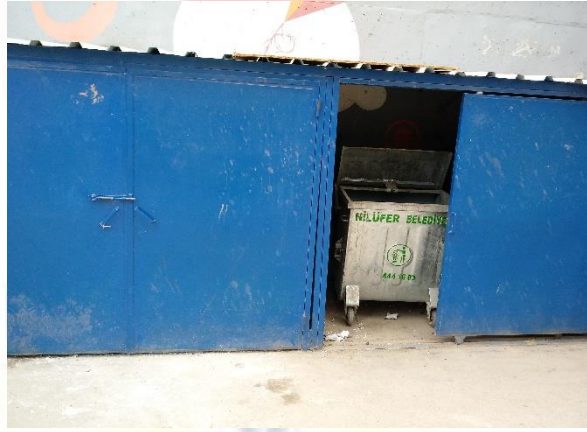
(Resim-9)

11-Çöp Konteynerlerinin bulunduğu çöp kabininin kapısının kilitleme mekanizması ile donatılması gerekmektedir.(Bkz: Resim-9)

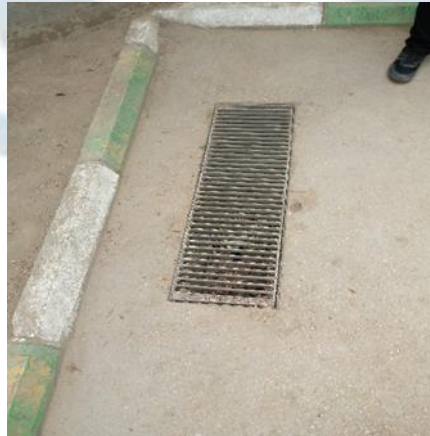
(Resim-10)

12-Okul Arka Bahçedeki istinad duvarı önünde yer alan mazgalların hepsinin zemine sabitlenmesi gerekmektedir.(Bkz: Resim-10)

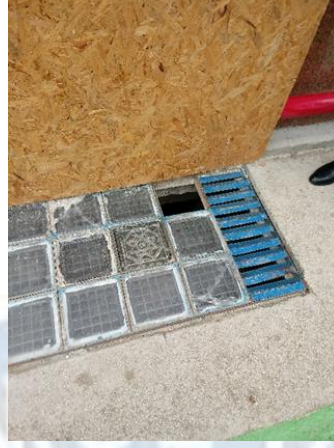
(Resim-11)

13-Okul Arka Bahçesindeki havalandırma şaft boşluğunun kapatılması gerekmektedir.(Bkz: Resim-11)

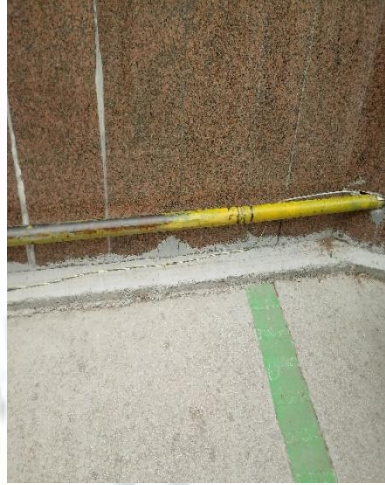
(Resim-12)

14-Okul Arka Bahçesinde okulun duvar dibinde uzanan doğalgaz boru hattına paralel konumlanmış elektrik kablosunun bir muhafaza içine alınıp sabitlenmesi gerekmektedir.(Bkz: Resim-12)

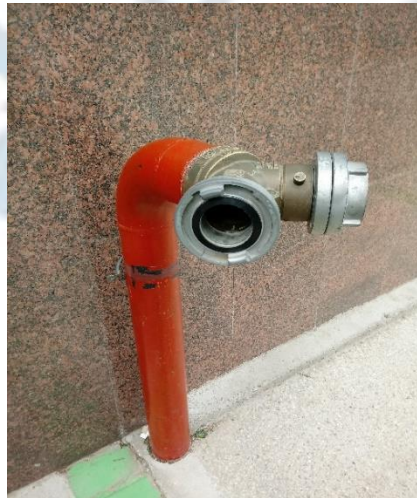
(Resim-13)

15-Okulun Arka Bahçesindeki Yangın Hidrant ağzının vidalı bir kapakla kapatılması gerekmektedir.(Bkz: Resim-13)

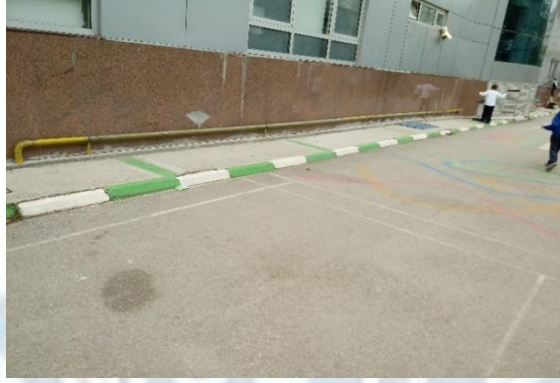
(Resim-14)

16-Okulun Arka Bahçesindeki açıkta bulunan doğalgaz boru hattının üzeri yanmaz malzemeden yapılmış muhafazalı bir kafes sistemi ile kapatılması gerekmektedir.(Bkz: Resim-14)

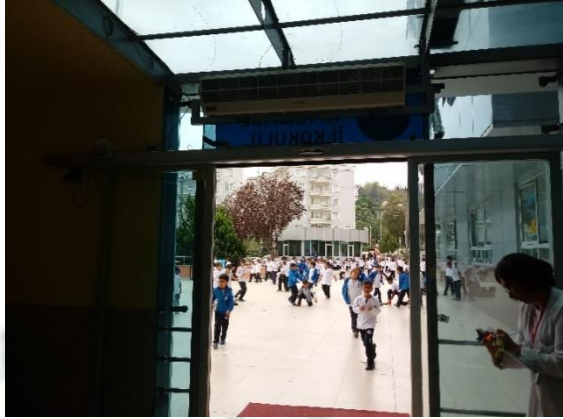
(Resim-15)

17-Okul Binasına girişteki otomatik kapının periyodik olarak güvenlik kontrol ve bakımlarının(en az 6 ayda bir) yapılıp kayıt altına alınması ve metal aksamı olması elektrikli ekipman ile yakın ilişkili olması nedeniyle gövde topraklamasının yapılması gerekmektedir.(Bkz: Resim-15)

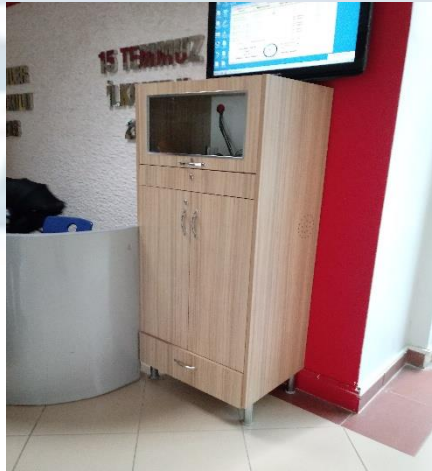
(Resim-16)

18-Okul Binası giriş koridorundaki danışman deski ve ses dolabının duvar ve zemin sabitlemelerinin yapılması gerekmektedir.(Bkz: Resim-16)

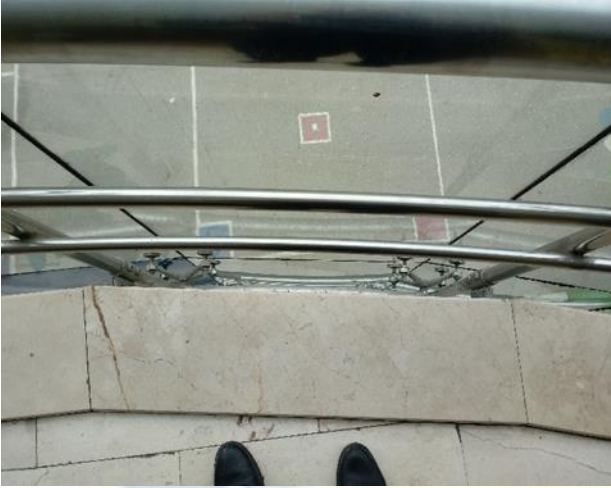
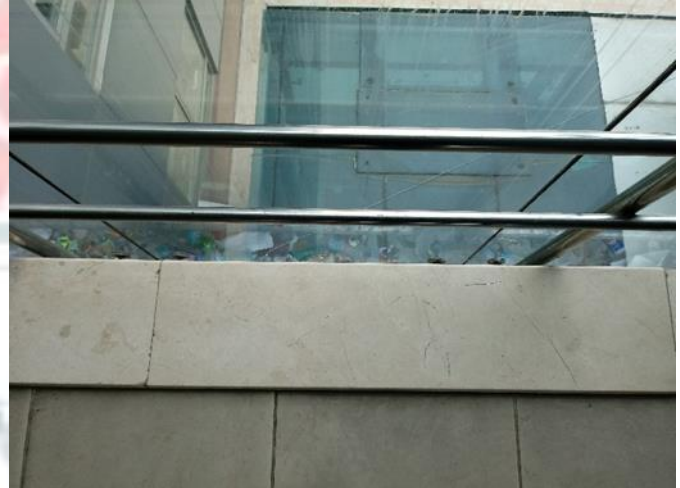
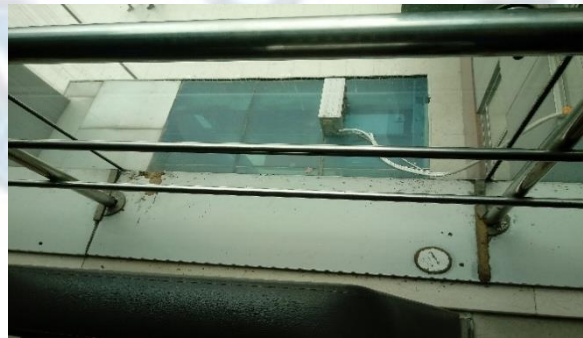
24-Okul içindeki üst katlar merdiven sahanlıklarının dışarı bakan cam yüzeylerinin üzerindeki demir korkulukların kat bağlantılarındaki şaft boşluklarının(Bkz:Resim-17 ve Resim-18), (Bkz:Resim-19)daki gibi yanmaz malzeme plaka ile kapatılması gerekmektedir.(Not:Resim-19 daki plaka ahşap olup onun da yanmaz malzeme ile değiştirilmesi gerekmektedir.)

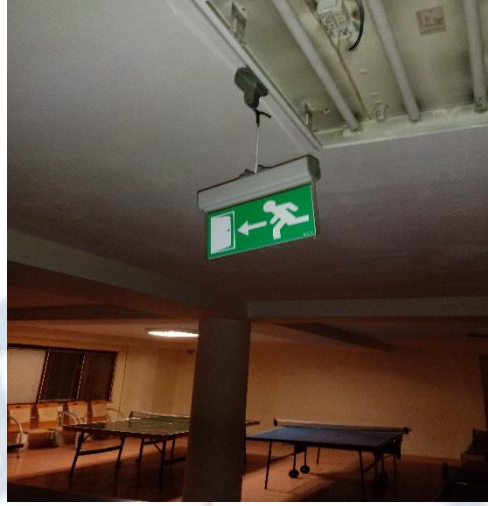
(Resim-20)

25-Eksi 2.kattaki masa tenisi ve jimnastik salonlarının acil durum yönlendirme levhalarının tavana sabitlenip çalışıp çalışmadığının kontrol edilmesi ve aktif çalışır hale getirilmesi gerekmektedir.(Bkz: Resim-20)

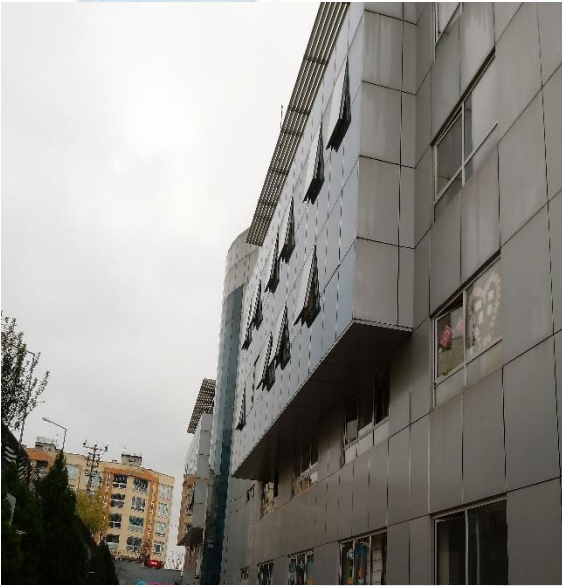
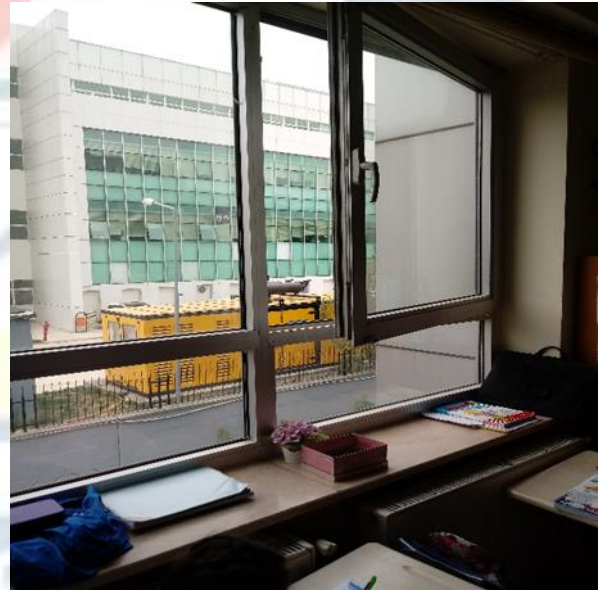
26-Okulun Üst katlarındaki derslikler ile tüm odaların dışa açılan pencerelerinin ve vasistasların kelepçe ve menteşelerinin sağlamlığının kontrol edilmesi ve sınıflardaki gerek içe açılan gerekse dışa açılan pencere kanadı açıklıklarının 20 cm den fazla olmayacak şekilde kısıtlı açılabilir duruma getirilmesi gerekmektedir.(Bkz:Resim-21 ve Resim-22)

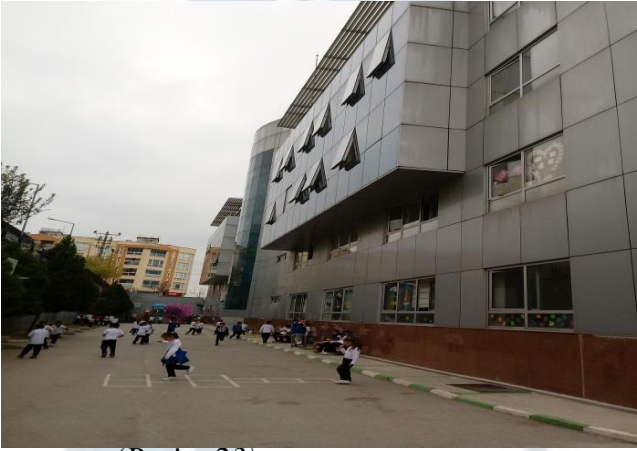
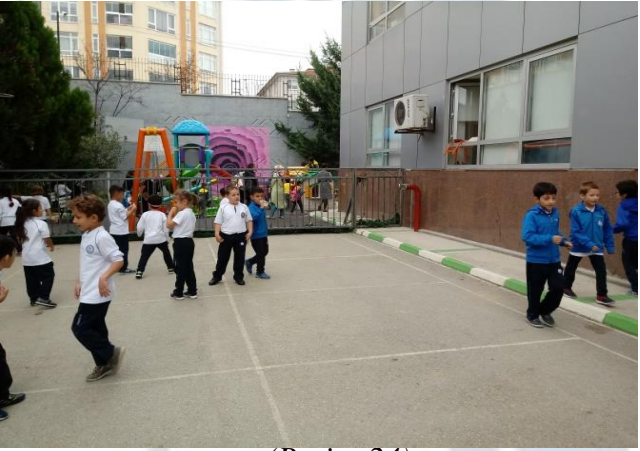
27-Okulun Arka Bahçesinde bulunan bu alan (Bkz;Resim-23) ve (Bkz;Resim-24) bir yangın durumunda itfaiye araçlarının kurtarma ve söndürme müdahalesinde kullanacak şekilde tesis edilmiş olan yangın hidrantının bulunduğu su alma noktası olup, bu bölgenin herhangi bir acil durumda ve yangın güvenliğinde itfaiye araçlarının rahat manevra yapabilme kabiliyetlerine imkanı verecek servis yolu alanı olduğu gözlemlenmiştir. Resimlerde görüldüğü üzere tamamen açık olması gereken o servis yolu ve alanı, demir bir kapı ile kapatılmış, ileride oluşabilecek bir acil durumda veya yangın olayında hayati önem arz eden can kurtaran ve itfaiye araçlarının manevra kabiliyeti imkânı, aleni olarak engellenmiş ve yangın güvenliği bakımından ciddi bir güvenlik zaafiyeti oluşturulmuştur. Bu nedenle bu bölgenin Binaların Yangından Korunması Hk.Yönetmelik hükümlerine uygun olarak tamamen açılması ve oradaki çocuk parkının kaldırılması gerekmektedir. Ayrıca bu arka bahçe acil durum toplanma bölgesi olarak ta işaretlenmiş, tüm hizmet binasının kullanıcı insan yükü(1003 öğrenci+ 62 öğretmen ve personel) mesai saatlerinde yoğun olarak gerçekleşeceği için acil durum toplanma bölgesinin okul binasının yapılış ve tasarım amacına uygun şekilde geniş ve ulaşılabilir olması gerekmektedir.

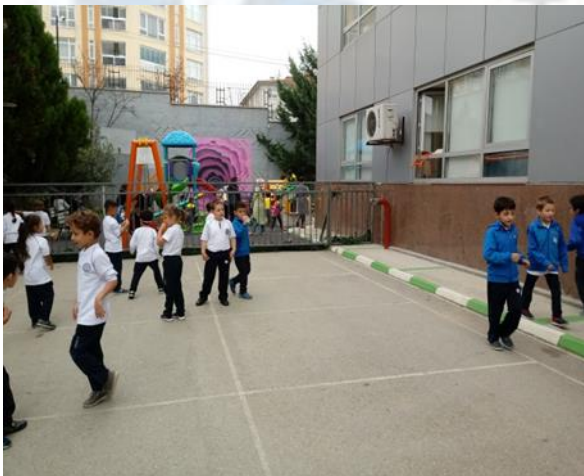
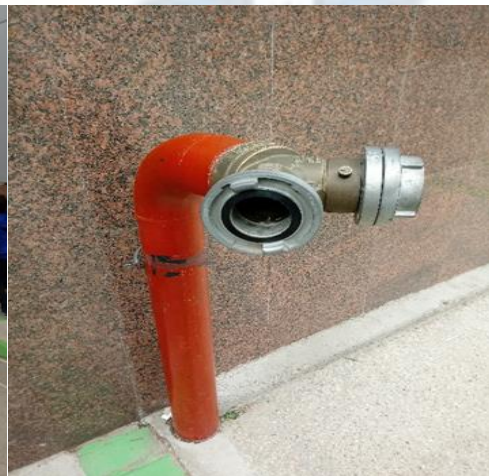
28-Okulun arka bahçesinde bulunan yangın hidrantının (Bkz;Resim-25) çift yönlü ağız sistemli olduğu bunun nedeninin de okulun hem kuzey cephesine (Anaokulu parkı olarak ayrılmış alanı da kapsayan bölge) hem de güney cephesine bir yangın durumunda itfaiye ekipleri tarafından senkronize ve seri müdahale amacıyla bu şekilde tesis edildiği gözlemlenmiş, çocuk oyun alanı olarak sonradan tahsis edilen ve bir demir kapı ile engellenerek izole edilen alanın, yangın güvenliğini zaafiyete uğratacak ve istenmeyen can kayıpları oluşturabilecek mahiyet arz ettiği öngörülmektedir.

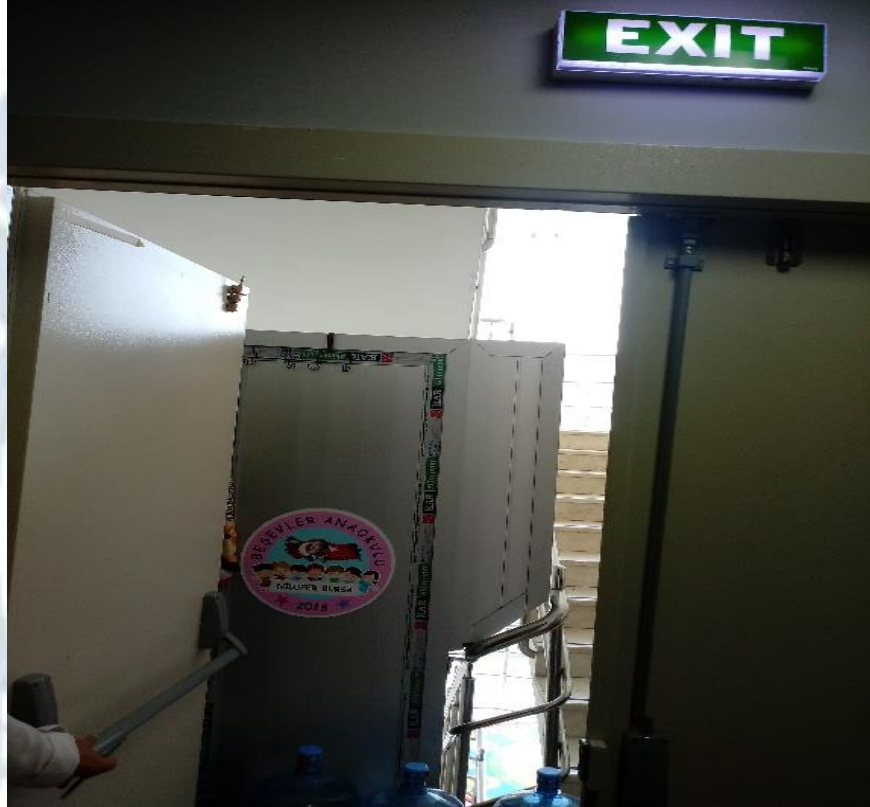
(Resim-26)

29-Okulun iç kat koridorlarının bağlandığı, Kuzey Uç ve Güney uç noktalarında iki adet acil kaçış ve yangın merdiveni mevcut olup,2.kattan itibaren Kuzey Cephe acil kaçış ve yangın merdiveni, Binaların Yangından Korunması Yönetmelik hükümlerine ve Milli Eğitim Bakanlığı Yangın Yönergesine aykırı olarak kapatılmış, o bölgede acil çıkış ve kaçış kesintiye, nihai olarak zafiyete uğratılmıştır. Bu nedenle ekstrem ve acil durumlar için ve acil tahliye güvenliği için sürekli olarak açık tutulması gereken bu kapılar ve açıldıkları acil çıkış merdiven yolları kesinlikle kapatılamaz. Bu nedenle 2.kat Kuzey Cephe Acil Çıkış ve acil kaçış yangın merdivenlerinin başındaki paravanın (Bkz;Resim-26) kesinlikle kaldırılması gerekmektedir.

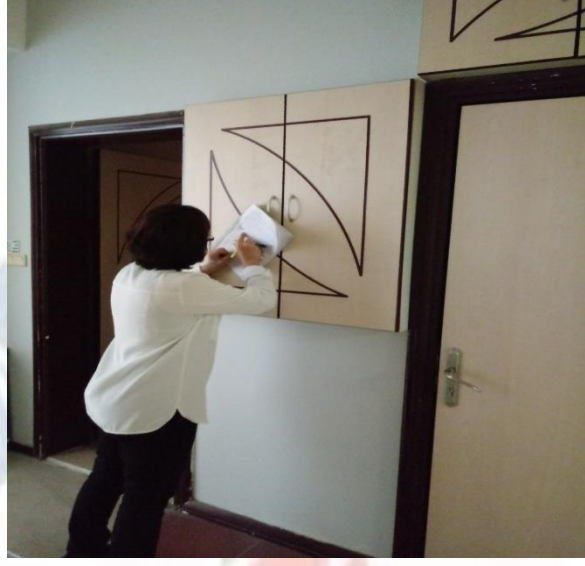
(Resim-26)

34-Okul içindeki 4.Kat Koridoru sol tarafındaki Yangın Dolabı ve Elektrik Panosu üzerindeki Ahşap Dolapların (Bkz;Resim-26) kaldırılması ve ilgili yerin Yangın Güvenlik Ekipmanı olarak, güvenlik işareti ile işaretlenmesi gerekmektedir.
